自主改善情報

大型トラクタ用連結装置の自主改善について

自主改善開始日 令和6年7月11日

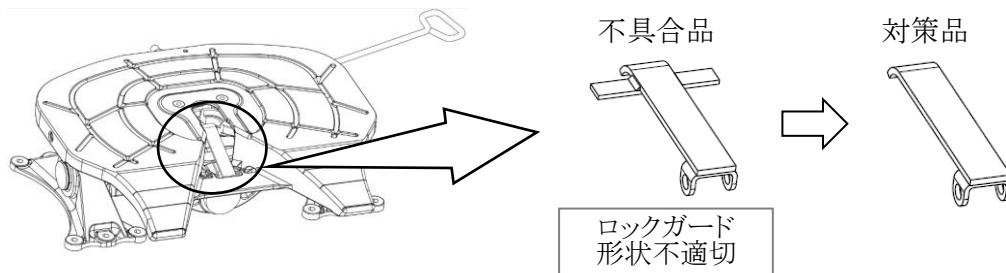
改善箇所説明図

大型トラクタ用連結装置において、誤連結を防止するロックガードの形状が不適切なため、トラクタとトレーラの高さがあっていない状態で連結操作をおこなうと、ロックガードが正しく作動せず誤連結状態となるとともに、車両のメータ内に連結完了を示すカップラロックのランプが点灯することがある。そのため、走行中にトラクタとトレーラが分離するおそれがあります。

全数、ロックガードを対策品に交換します。

なお、交換作業に要する時間は15分程度となります。
